Ministero  
dell'Economia e delle Finanze

DIPARTIMENTO DELL'AMMINISTRAZIONE GENERALE  
DEL PERSONALE E DEI SERVIZI

**OGGETTO:** Sopralluogo presso la stanza n. **3607** – *Verbale di sopralluogo.*

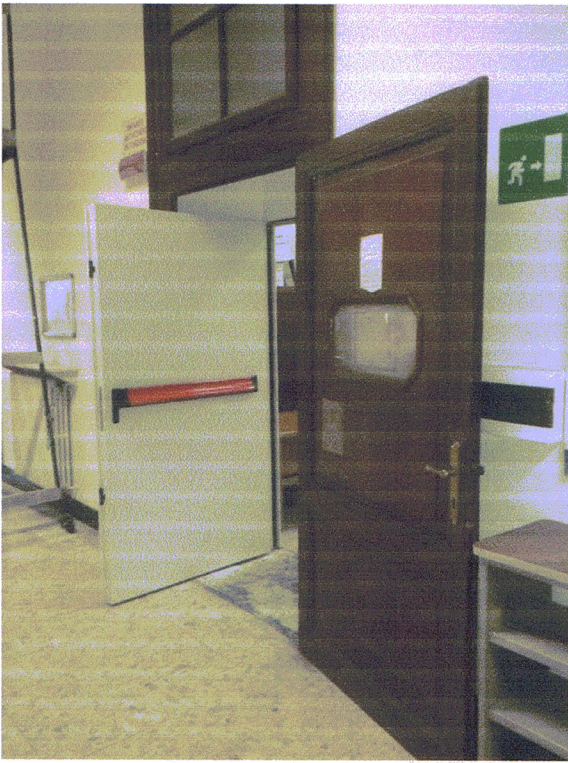
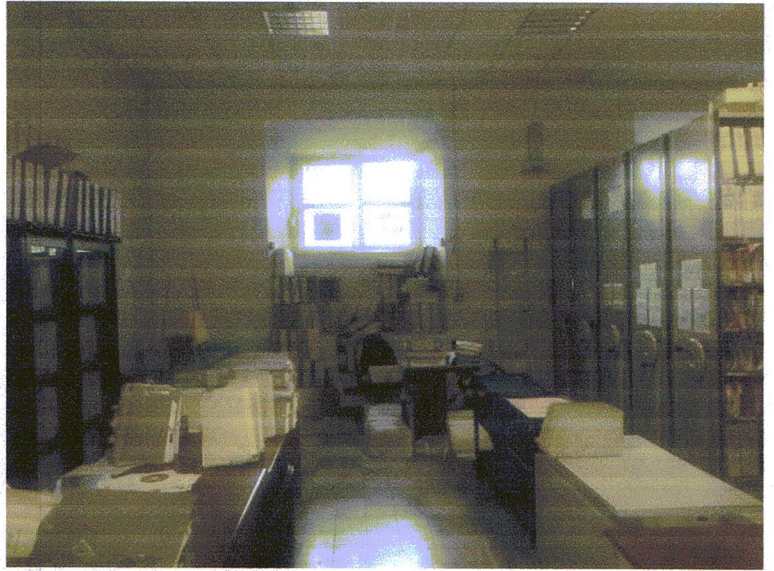
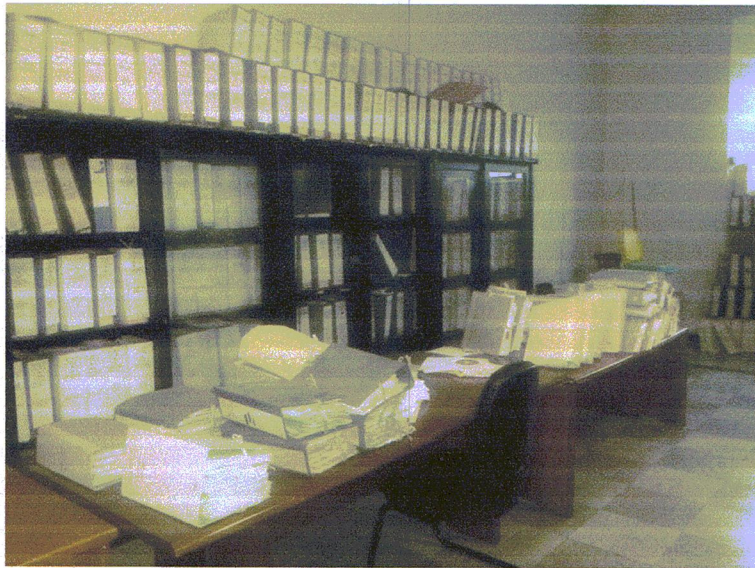
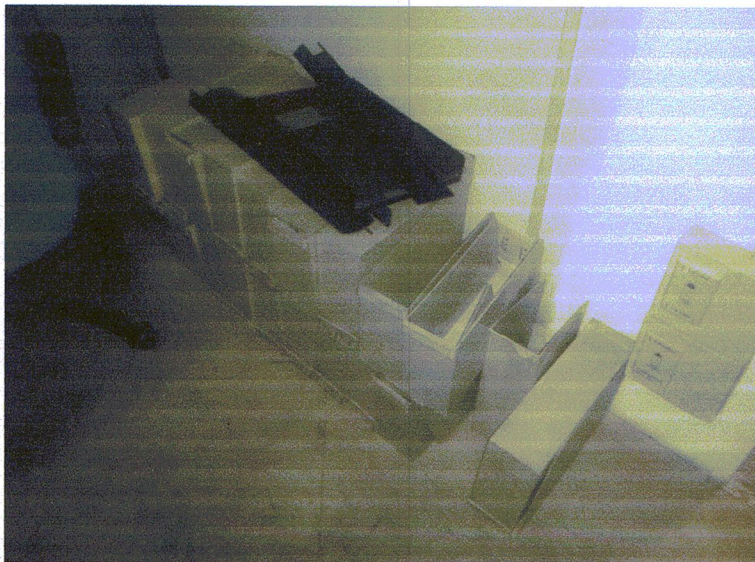
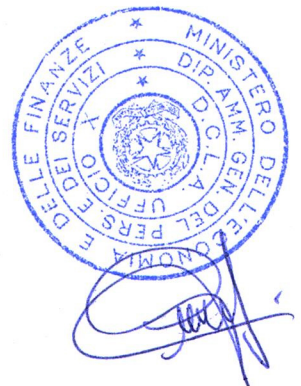
Criticità		Misura di prevenzione e protezione
1	Porta esterna in legno che può costituire intralcio per l'apertura della porta tagliafuoco REI - v.foto allegate	Rimozione dell'anta in legno
2	Eccessiva presenza di materiale cartaceo archiviato (esterno alle scaffalature) - v.foto allegate	Rimozione del materiale non posizionato nelle scaffalature
3	Numerose lampade non funzionanti	Sostituzione
4	Eccessiva polverosità nell'ambiente	Pulizia straordinaria con spolvero degli scaffali
5	Scatole di derivazione dell'impianto elettrico senza coperchio	Reintegro dei coperchi
6	Presenza di materiali vari (es. arredi deteriorati, fascicolatori in plastica, ecc.) - v.foto allegate	Smaltimento

Per quanto concerne le modalità di conservazione del materiale di archivio, si consiglia di posizionare i faldoni sulle scaffalature ad un'altezza massima dal pavimento pari a circa m 1,80; in tal modo può essere evitato l'uso di scale. Se tale accorgimento non potrà essere rispettato le scale utilizzate dovranno essere a norma del D.Lgs.n.81/2008. Inoltre, ancorché la movimentazione sia occasionale, è opportuno che vengano utilizzati faldoni di dimensioni tali da contenere il peso massimo entro il valore approssimativo di Kg 3,5/cadauno (corrispondente ad una dimensione del dorso pari a circa cm 8/10).
